# Aktualizacja Paneli zewnętrznych oraz monitora F-V13-2W

*Aktualizacja poprawia działanie monitora pod kątem: niełączenia z WiFi, szumem z głośników oraz dodaje obsługę wyboru działania przycisku wyjścia.*

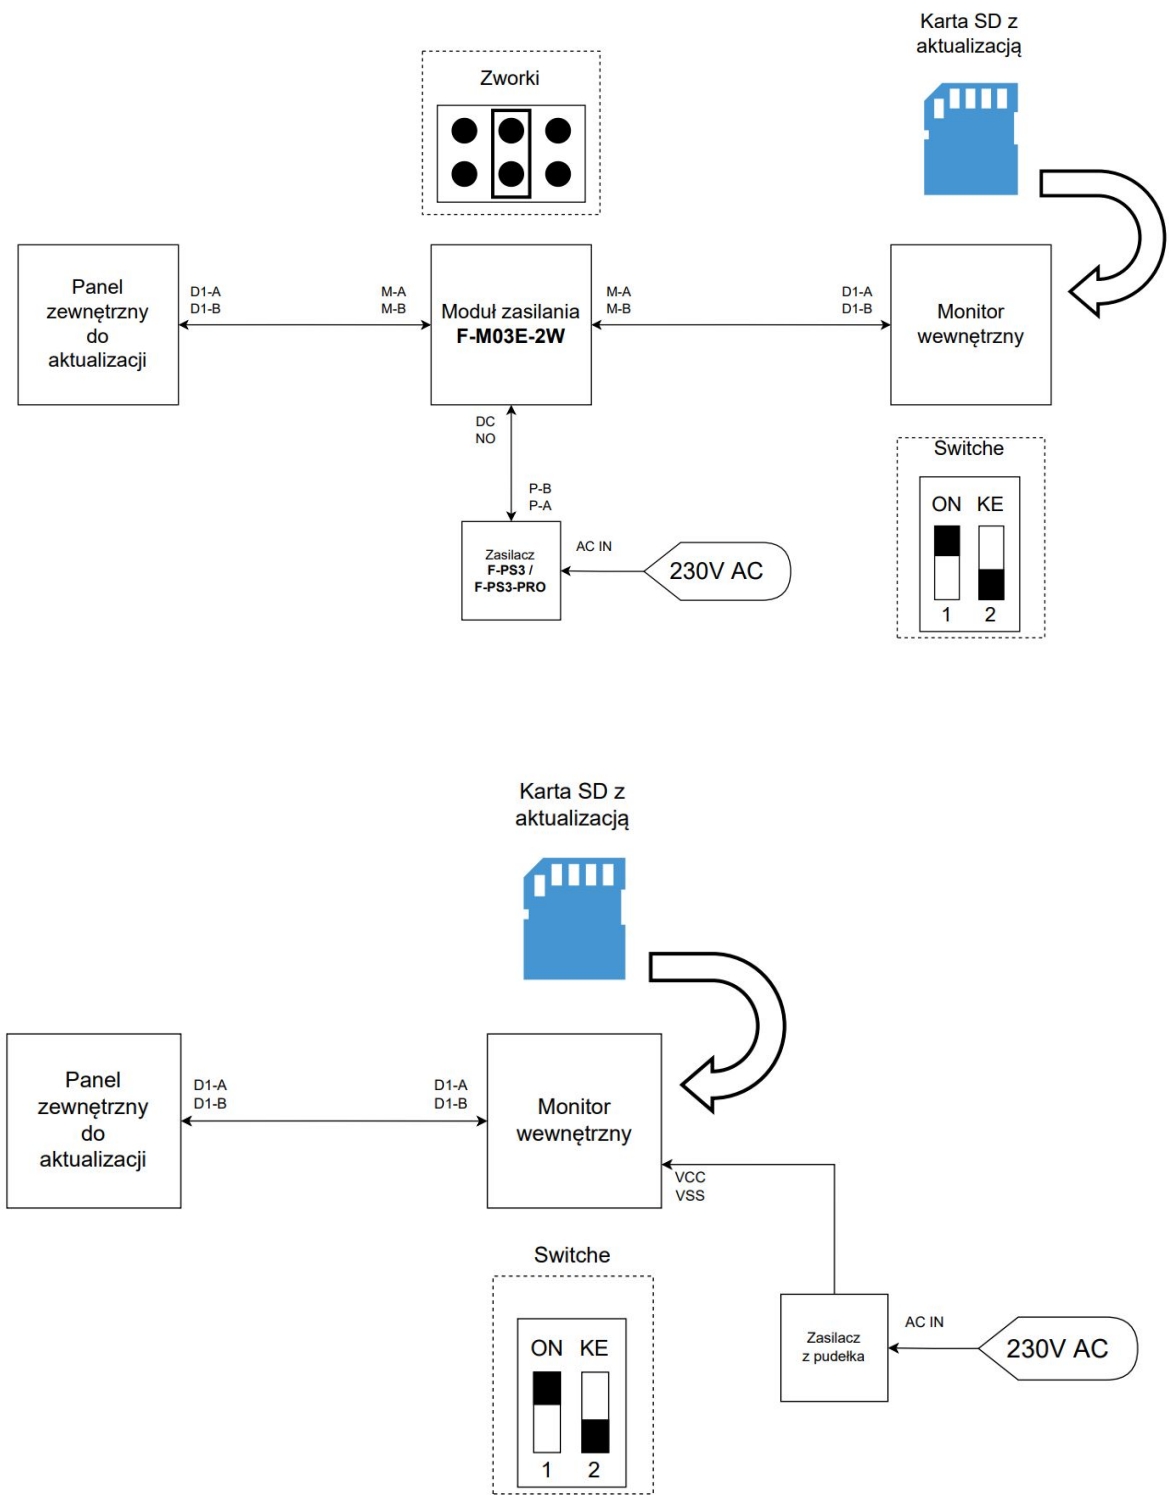
# Rekomendowany schemat połączenia do aktualizacji

**Uwaga:** W trakcie instalacji oprogramowania panelu należy połączyć go bez użycia modułu F-M04D-2W inaczej aktualizacja się nie uda.
